I) Evolution historique de l'usure des vis sur la ligne

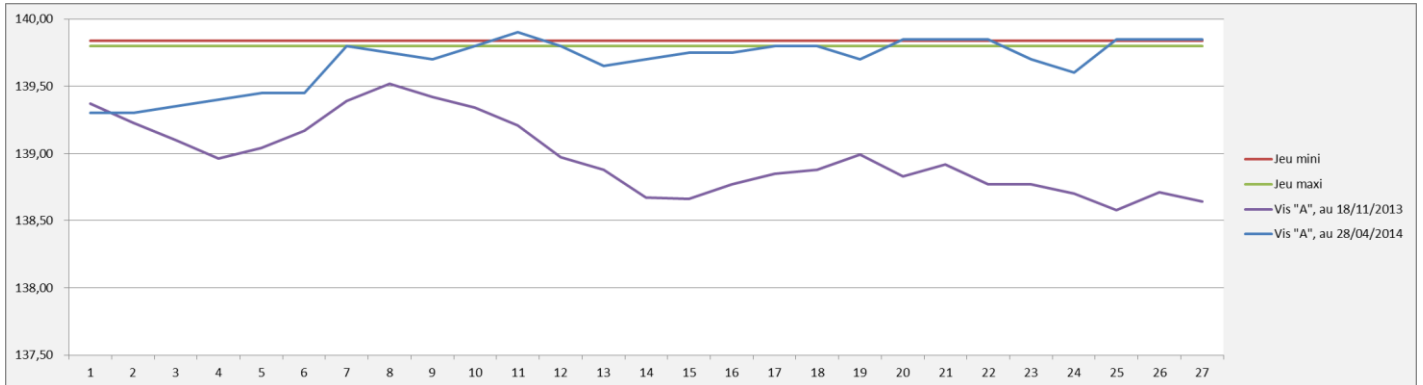
1.1) Profil des vis « A », diamètre 140 mm, au 18/11/2013 et au 28/04/2014

On peut noter un degré d'usure générale moins important relevé le 28/04/2014, avec des dimensions très proches des tolérances d'origine.

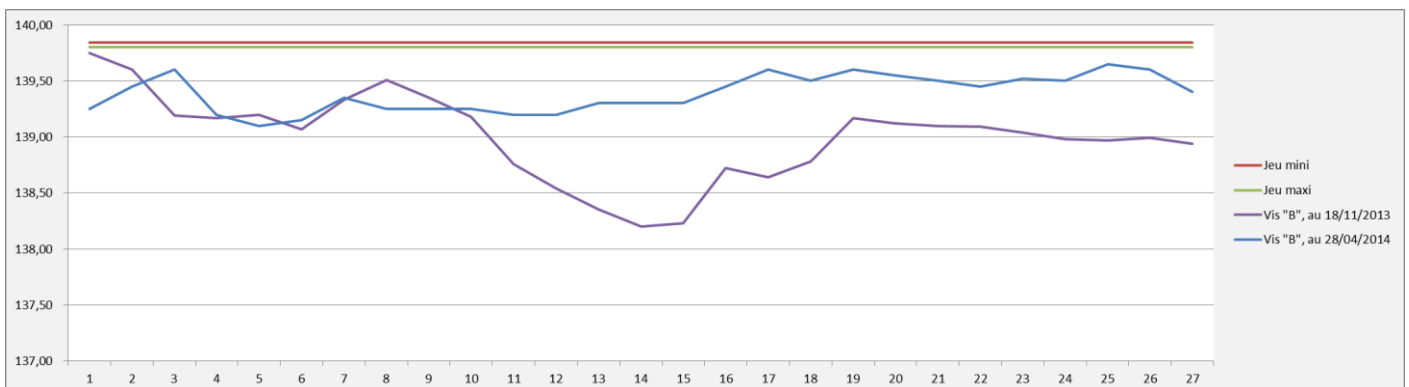
1.2) Profil des vis « B », diamètre 140 mm, au 18/11/2013 et au 28/04/2014

Là aussi, le degré d'usure est moins important que lors du relevé du 18/11/2013. Egalement une usure plus prononcée dans la zone du double filet relevé en Novembre 2013.

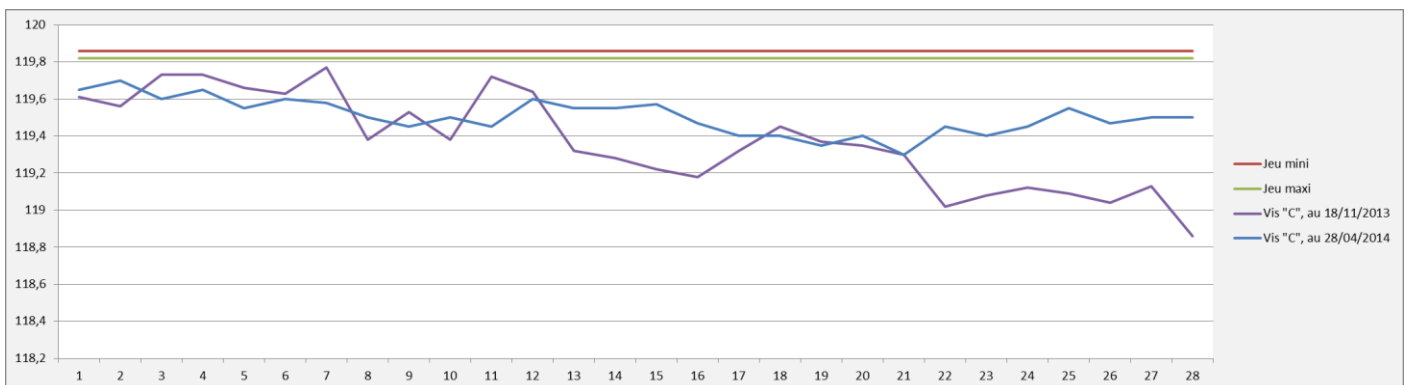
1.3) Profil des vis « C », diamètre 120 mm, au 18/11/2013 et au 28/04/2014

Dans les deux cas, les vis s'usent plus et très rapidement sur la sortie.
Vérifier les zones de chauffe en sortie de fourreau, ce peut-être une explication.
Vérifier la contrepression et la comparer aux autres extrudeuses

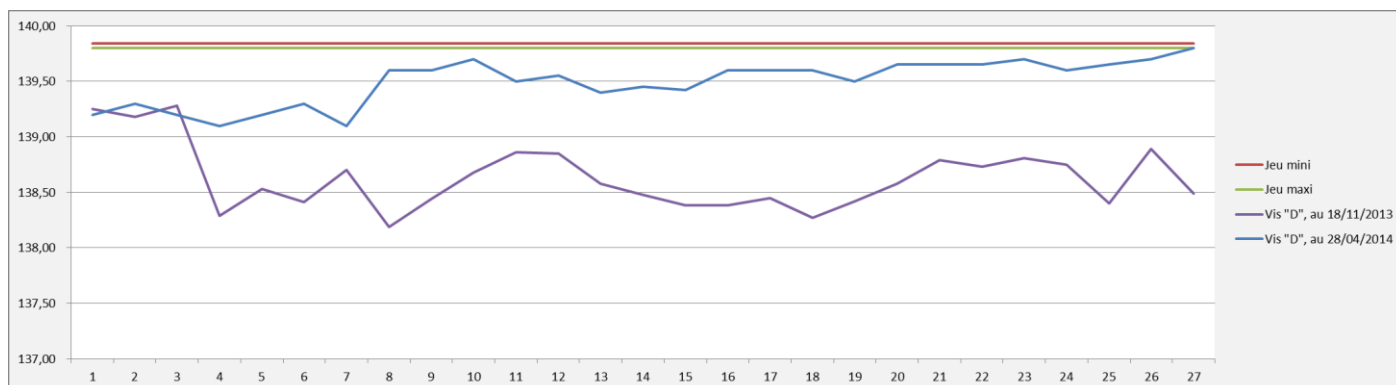
1.4) Profil des vis « D », diamètre 140 mm, au 18/11/2013 et au 28/04/2014

La vis a des dimensions encore proche des tolérances d'origine, également moins prononcées que sur celle relevée en Novembre 2013.

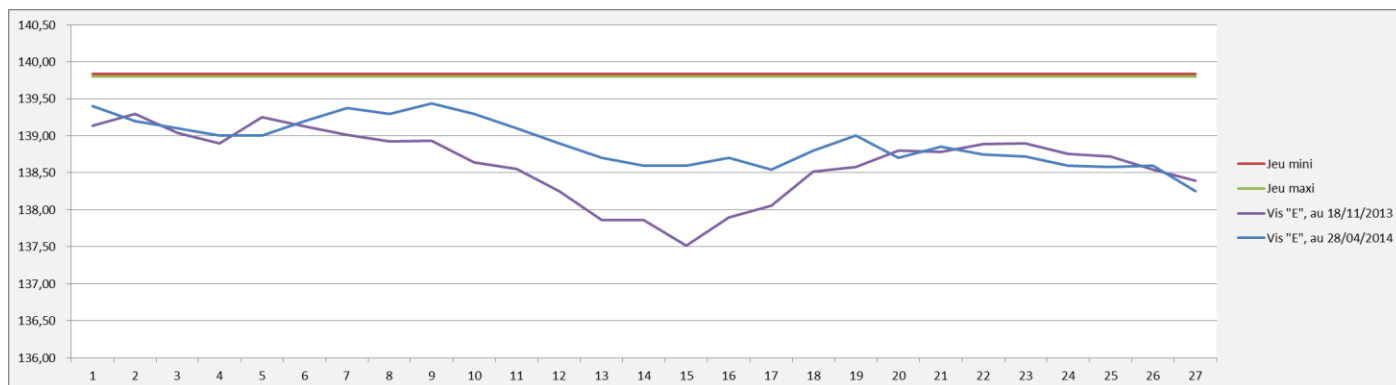
1.5) Profil des vis « E », diamètre 140 mm, au 18/11/2013 et au 28/04/2014

Deux vis fortement usées, avec une usure moins importante sur la vis encore en place aujourd'hui.

L'usure est bien prononcée dans la zone du double filet.

On peut admettre que l'origine de cette usure telle qu'elle se présente, est liée aux propriétés abrasives de la matière extrudée.

Les deux courbes ont les mêmes amplitudes.

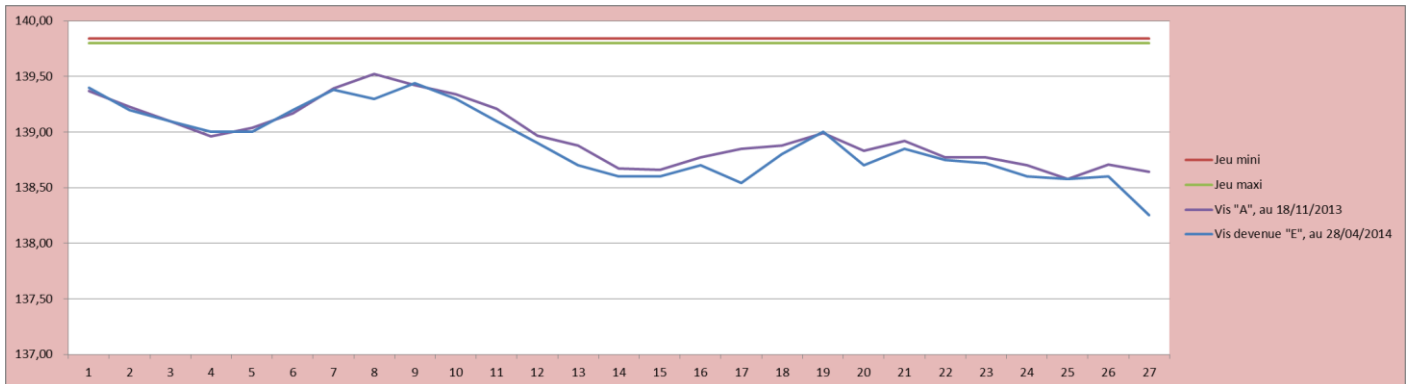
1.6) Evolution de l'usure de l'ancienne vis « A » de Novembre 2013, réemployée sur l'extrudeuse « E » et contrôlée le 28/04/2014

Pas d'accélération de l'usure des sommets de filet, après sa période de production sur l'extrudeuse « A », jusqu'au 18/11/2013.

Elle a donc pris toute son usure pendant cette première période
